# 核电主管道不锈钢在高温高压水环境下的疲劳裂纹萌生行为

摘要 利用腐蚀疲劳测试系统研究了高温高压水环境下两种压水堆核电站一回路主管道用不锈钢的腐蚀疲劳裂纹萌生行为。结果表明,316LN 奥氏体不锈钢的裂纹主要在材料表面的驻留滑移带处萌生,少量裂纹在两簇驻留滑移带交界的亚晶界面处。 含有少量铁素体的 Z3CN20.09M 奥氏体不锈钢的疲劳裂纹依次在试样表面的驻留滑移带处、相界处和点蚀坑处萌生,但主要是在 驻留滑移带处。通过研究高温高压水环境下氧化膜的组成和腐蚀疲劳试样横截面的形貌,分析了疲劳裂纹在滑移带处萌生的机 理。最后对比分析两种不锈钢裂纹萌生机制的异同,并讨论了铁素体对材料腐蚀疲劳性能的影响。

# Fatigue Crack Initiation Behaviors of Nuclear Power Plant Main Pipe Stainless Steel in Water with High Temperature and High Pressure

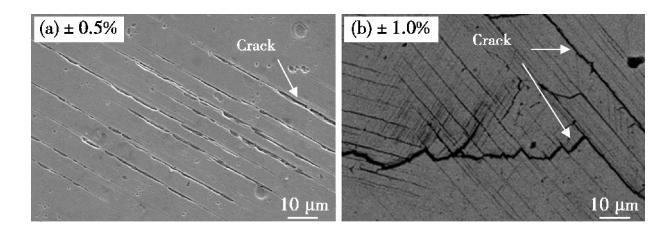
图 1 316LN 不锈钢在 320 ℃水环境中不同应变幅下 试样表面的腐蚀疲劳裂纹在滑移带处萌生的形貌 Fig.1 Cracks morphologies at PSBs on the surface of the

316LN ASS at different strain amplitudes in 320  $^\circ\!\!\mathbb{C}$  water

图 1 是 316LN 不锈钢在 320 ℃高温水环境下应变幅为 ±0.5%和±1.0%时腐蚀疲劳裂纹在滑移带处萌生的形貌, 可以看出,裂纹沿着滑移带萌生,有时会在扩展过程中受到 疲劳应力的影响,扩展方向发生变化。

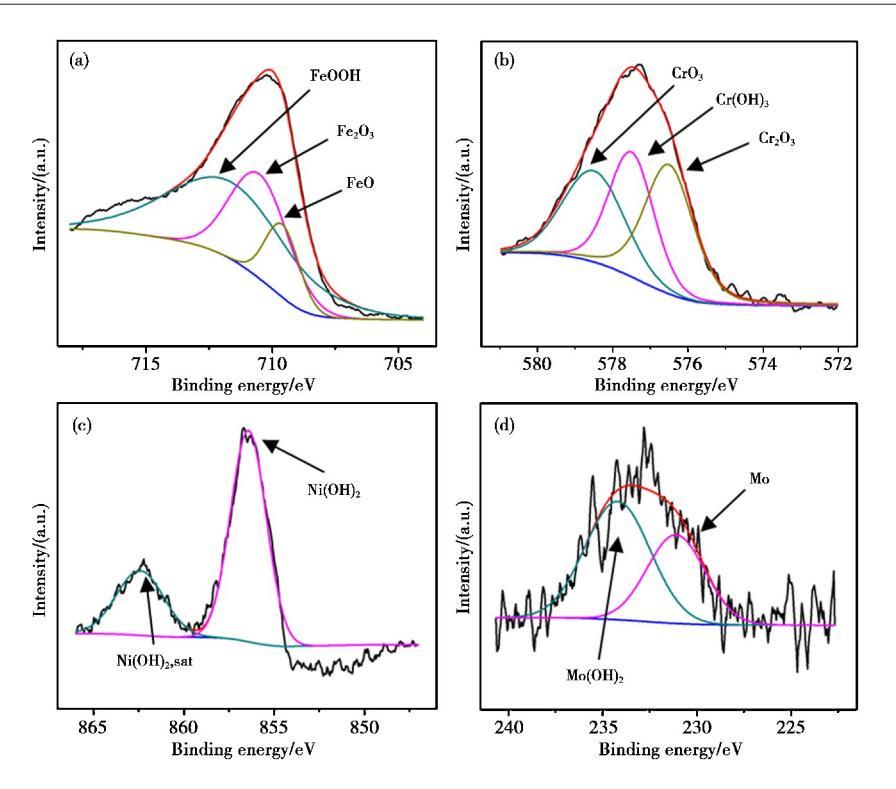
图 2 316LN 不锈钢试样在 320 ℃高温高压水环境下形成的氧化膜的 XPS 测试结果: (a)Fe 2p3/2,(b)Cr 2p3/2,(c)Ni 2p3/2,(d)Mo 3d3/2

Fig. 2 The XPS spectra peaks collected from the oxide films of the 316LN ASS tested in 320 °C water: (a) Fe 2p3/2,(b) Cr 2p3/2,(c) Ni 2p3/2,(d) Mo 3d3/2

图 2 是 316LN 不锈钢在 320 ℃高温高压水环境下形成 的氧化膜的 XPS 测试结果。分析 XPS 实验结果时,各分峰 对应的物质种类根据它们的结合能(Binding energies, BEs) 来判断,而物质对应的结合能可以从美国国家标准与技术研 究院的 XPS 手册中查到<sup>[14]</sup>,详细结果分析如下。

图 2(a)—(d)分别是 Fe 2p3/2、Cr 2p3/2、Ni 2p3/2 和 Mo 3d3/2 的 XPS 衍射峰,其主峰结合能位置分别是 710.13 eV、577.61 eV、856.05 eV 和 232.79 eV,各主峰经分峰后可 得到物质对应的结合能。根据分峰的结果可知,铁元素形成 的化合物是 FeO、Fe<sub>2</sub>O<sub>3</sub>和 FeOOH;铬元素形成的化合物是 Cr<sub>2</sub>O<sub>3</sub>、Cr(OH)<sub>3</sub>和 CrO<sub>3</sub>;镍元素形成的化合物可能是 Ni-(OH)<sub>2</sub>;钼元素形成的化合物是 Mo(OH)<sub>2</sub>,同时也检测到了 金属钼的存在。

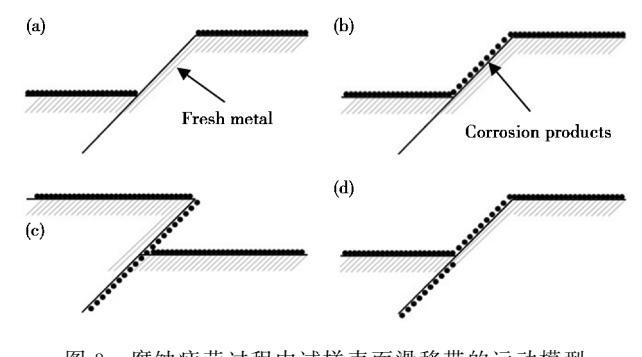
图 3 腐蚀疲劳过程中试样表面滑移带的运动模型 Fig.3 Model of the corrosion fatigue crack initiation process at PSBs

在疲劳实验过程中,材料表面形成的氧化膜和滑移带之间的相互作用是不可避免的,氧化膜中的化合物会随着滑移带的挤入-挤出过程进入到基体材料中,进而破坏基体材料的连续性,促进疲劳裂纹的萌生。这一过程可以用图 3 中的模型进行描述<sup>[9]</sup>。

在腐蚀疲劳实验初期,试样表面会在拉压应力的作用下 形成滑移带,该过程中会露出新鲜的基体金属,如图 3(a)所 示。新鲜金属比较活泼,容易与高温高压水反应生成金属化 合物,如图 3(b)所示。当压应力加载时,挤出的金属随着滑

移带的运动被挤入到基体金属中,金属化合物也被带入,如 图 3(c)所示。随着疲劳应力的继续加载,更多的腐蚀产物会 随着滑移带的运动而被带入到基体材料中,如图 3(d)所示。 由滑移带运动带入到基体的腐蚀产物导致材料表面的完整 结构被破坏,进而促进试样表面的裂纹萌生。图 4 是不同应 变幅下腐蚀疲劳实验后试样横截面的形貌,可以看出试样亚 表面有大量腐蚀产物,且有裂纹萌生,这是腐蚀产物随滑移 带进入基体并导致裂纹萌生的结果。因此,与常规疲劳相 比,在高温高压水环境下裂纹更容易在滑移带处萌生<sup>[8+0]</sup>。

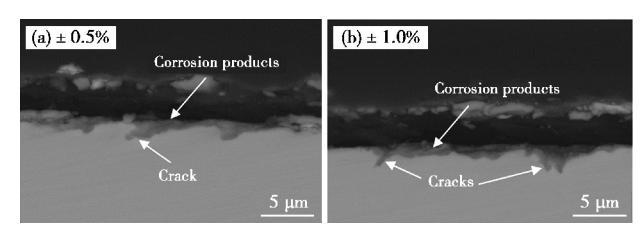
图 4 316LN 不锈钢在 320 ℃高温高压水中不同应变幅下 腐蚀疲劳实验后试样横截面的形貌

Fig.4 Cross section of the specimens tested at different strain amplitudes of the 316LN ASS tested in 320°C water

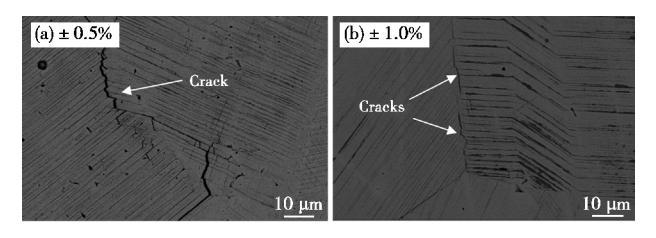
图 5 316LN 不锈钢在 320 ℃水环境中不同应变幅下的 腐蚀疲劳裂纹在亚晶界处萌生的形貌

Fig.5 Cracks morphologies at sub-grain boundaries on the surface of the 316LN ASS at different strain amplitudes in 320  $^{\circ}$ C water

带,不同滑移带之间呈一定的角度。亚晶界两侧滑移带的形成会恶化此处的应力状态,最终导致部分界面开裂并萌生裂纹(图 5)。与在驻留滑移带处的裂纹萌生相比,仅有少量亚晶界会在两侧形成滑移带后发生开裂。因此,疲劳裂纹在驻 留滑移带处的萌生是 316LN 不锈钢的主要裂纹萌生方式。

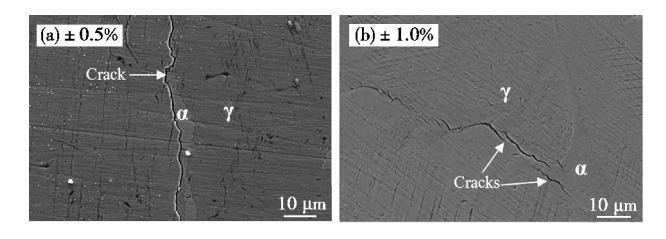
# 图 6 Z3CN20.09M 不锈钢在 290 ℃水环境下腐蚀疲劳 裂纹在相界处萌生的形貌

Fig.6 Cracks morphologies at phase boundary on the surface of the Z3CN20.09M ASS at different strain amplitudes in 290℃ water

图 6 是 Z3CN20.09M 不锈钢在 290 ℃水环境下疲劳裂 纹在相界处萌生的形貌。众所周知,铁素体相与奥氏体相的 晶体结构和强度不同,在疲劳应力循环过程中,两相的变形 会出现不协调现象<sup>[16]</sup>。实验结果表明,滑移带均在奥氏体中 形成,这会恶化相界处的应力状态,进而加剧裂纹在此萌 生<sup>[17-18]</sup>。常规环境下的疲劳过程中也会发生上述现象,但由 于相界是材料晶体缺陷的富集区,耐蚀性能较差,高温高压 水环境下的腐蚀作用会进一步加速裂纹的萌生。含有铁素 体相的不锈钢在疲劳实验过程中,奥氏体相内形成的驻留滑 移带在相界处会停止延伸,同样,裂纹在扩展过程中遇到铁素 体相时也因其较高的强度而受到阻碍,从而延缓扩展<sup>[17,19]</sup>。

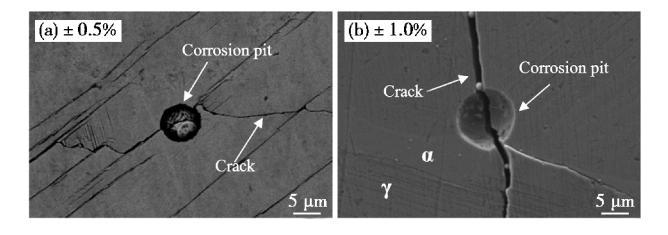
图 7 Z3CN20.09M 不锈钢在 290 ℃水环境下腐蚀疲劳裂纹 在点蚀坑处萌生的形貌

Fig.7 Cracks morphologies at pitting corrosion on the surface of the Z3CN20.09M ASS at different strain amplitudes

# in 290 $^{\circ}\!\!\mathrm{C}\,$ water

据文献[10,20]报道,不锈钢长期暴露在高温高压水环 境下会发生点蚀,特别是在有晶体缺陷的表面,滑移带和相 界区域均容易萌生点蚀坑。当点蚀坑长大到一定程度后,会 造成应力集中,进而萌生裂纹,图 7 是 Z3CN20.09M 不锈钢 表面腐蚀疲劳裂纹在点蚀坑处萌生的形貌。点蚀坑及其裂 纹萌生的过程如下:在疲劳实验开始时,随着疲劳应力的不 断循环,奥氏体中的滑移带不断形成、加深,相界处也因两相 的不均匀变形使得晶体缺陷不断增加;随着时间的延长这些 区域开始被高温高压水环境腐蚀,可能发生的化学反应 为<sup>[10]</sup>:

在以上化学反应过程中,未变形区域可被作为阴极,变 形的奥氏体相或相界作为阳极而被腐蚀,随着腐蚀过程的不 断进行会形成点蚀坑。当点蚀坑长大至能够引起一定程度 的应力集中后,就会在疲劳应力的作用下萌生裂纹。由于钼 元素能够提高不锈钢的抗点蚀性能,含钼的 316LN 不锈钢 中很少出现点蚀坑,而在不含钼元素的 Z3CN20.09M 不锈钢 中则容易出现<sup>[21-22]</sup>。
